# CATHÉDRALE DE BAYEUX

REPRISE EN SOUS-ŒUVRE

# LA TOUR CENTRALE

MM. H. DE DION ET L. LASVIGNES

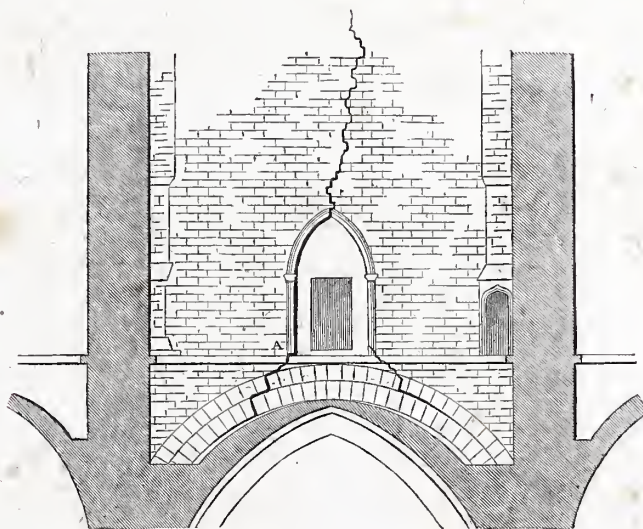
LÉZARDE DANS LE MUR OUEST DE LA PARTIE CARRÉE DE LA TOUR.

La figure ci-dessus représente la lézarde du mur Ouest. Elle commençait à la clef de la porte qui conduit dans le comble et s'élevait verticalement, en suivant presque partout les joints des pierres; au-dessus de la porte, elle avait 25<sup>mm</sup> d'ouverture; 2 mètres plus haut, 15<sup>mm</sup>, et se terminait à 3 mètres au delà. Les voussoirs près de la clef du grand arc étaient descendus verticalement de 20<sup>mm</sup> à 25<sup>mm</sup>; leurs joints s'étaient ouverts d'un côté de 30<sup>mm</sup>, et de l'autre de 5<sup>mm</sup>. Un repère A, placé près de la porte, le 5 janvier 1855, s'était ouvert de 5<sup>mm</sup>.

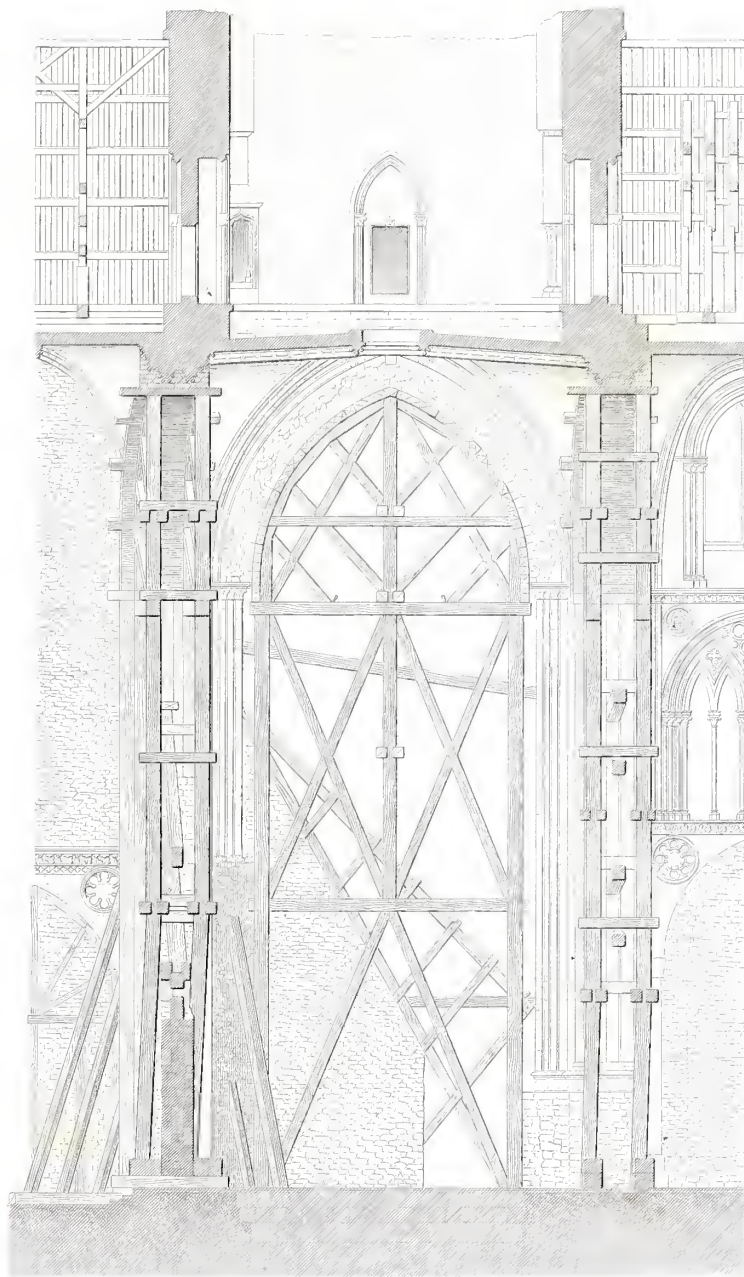
Élévation de l'arcade Nord avec les anciens travaux.

La planche IV donne l'élévation de l'arcade Nord prise de l'intérieur de la croisée. On y voit la disposition des échafauds et des cintres, ainsi que l'ensemble d'étais et de maçonneries successivement accumulés autour du pilier N.-O., pour contenir les désordres qui s'y produisaient.

Le pilier N.-O., presque complètement entouré de maçonneries en plâtre, ainsi qu'il est représenté dans la planche IV, ne laissait voir qu'une faible partie de sa surface. En *a* et *b* (pl. XVI) se trouvaient deux fissures bouchées avec du plâtre en 1824; elles ne s'étaient pas ouvertes, à partir des chapiteaux jusqu'à la hauteur de 8 mètres environ du sol; mais, plus bas, elles se confondaient avec les nombreuses fentes et épaufrures qui s'étaient produites, dans les derniers temps, à la hauteur des arcades des bas côtés et jusque près des bases. Presque toutes les pierres vues ou découvertes par des sondages, de *a* en *b*, étaient ékra-
